Hunter Quick Check™

Třiminutová inspekce vozidla

HUNTER
Engineering Company

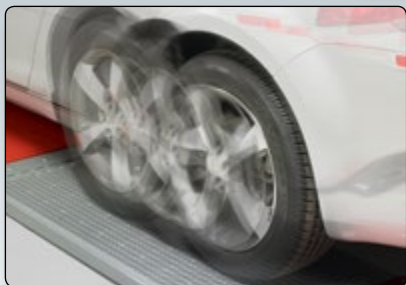
Kontrola funkce brzd

- ✓ změří brzdnu sílu každého kola
- ✓ změří zpomalení vozidla

Zkušební funkce brzd Hunter provede kontrolu zastavení vozidla během několika vteřin. Test změří časový průběh, velikost a rozložení brzdné síly a výsledky znázorní v názorném výtisku

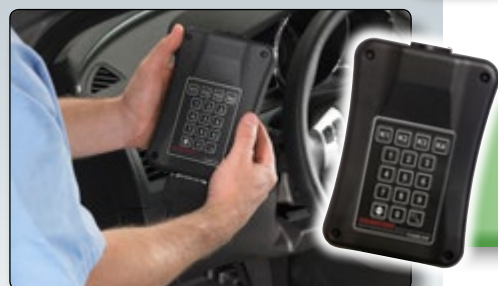
Kontrola závad emisního systému

Hunter CodeLink načítá VIN a důležité informace o vozidle přímo z OBD-II

- ✓ načte emisní závady
- ✓ bezkabelový přenos informací o vozidle

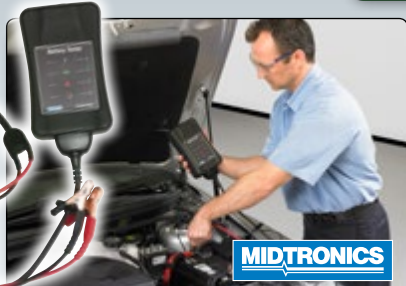
Stav baterie

- ✓ testuje baterii a srovnává s hodnotami předepsanými výrobcem
- ✓ výsledek testu během 10 sekund

Test stavu baterie měří schopnost baterie poskytovat dostatečný výkon po dobu asi 20 sekund. Test používá patentovanou technologii firmy Midtronics. Test dává rychlé a přesné vyhodnocení stavu baterie.

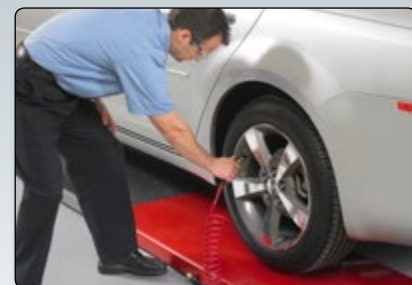
Tlak v pneumatikách

- ✓ automaticky nastaví tlak v pneumatikách na hodnotu předepsanou výrobcem
- ✓ tlak před a po testu zaznamená do protokolu

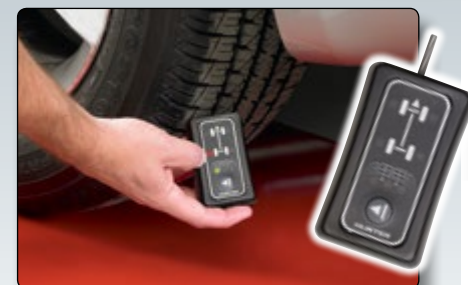
Hloubka vzorku pneumatik

- ✓ rychlá a snadná kontrola hloubky vzorku
- ✓ stav graficky znázorněn na protokolu

Přehled o hloubce vzorku pneumatik získáte pomocí patentovaného měřicího nástroje během asi 30 sekund. Hodnoty jsou automaticky přeneseny do řídicí jednotky a graficky znázorněny na protokolu.

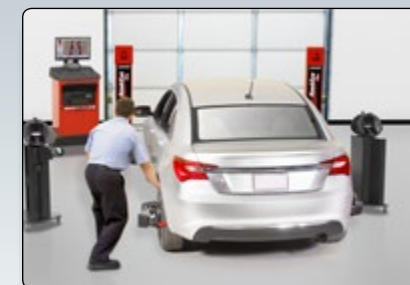
Kontrola geometrie

- ✓ rychlá kontrola stavu geometrie vozidla
- ✓ dokládá potřebu seřízení u dvou třetin změřených vozidel

Firmou Hunter patentovaný systém kontroly geometrie je nejrychlejší způsob kontroly hodnot geometrie, které mají vliv na životnost pneumatik. Kontrola trvá méně než jednu minutu a změří celkovou sbihavost a odklony obou náprav vozidla. Výsledky jsou znázorněny v protokolu pomocí snadno srozumitelného a barevně rozlišeného grafického znázornění.

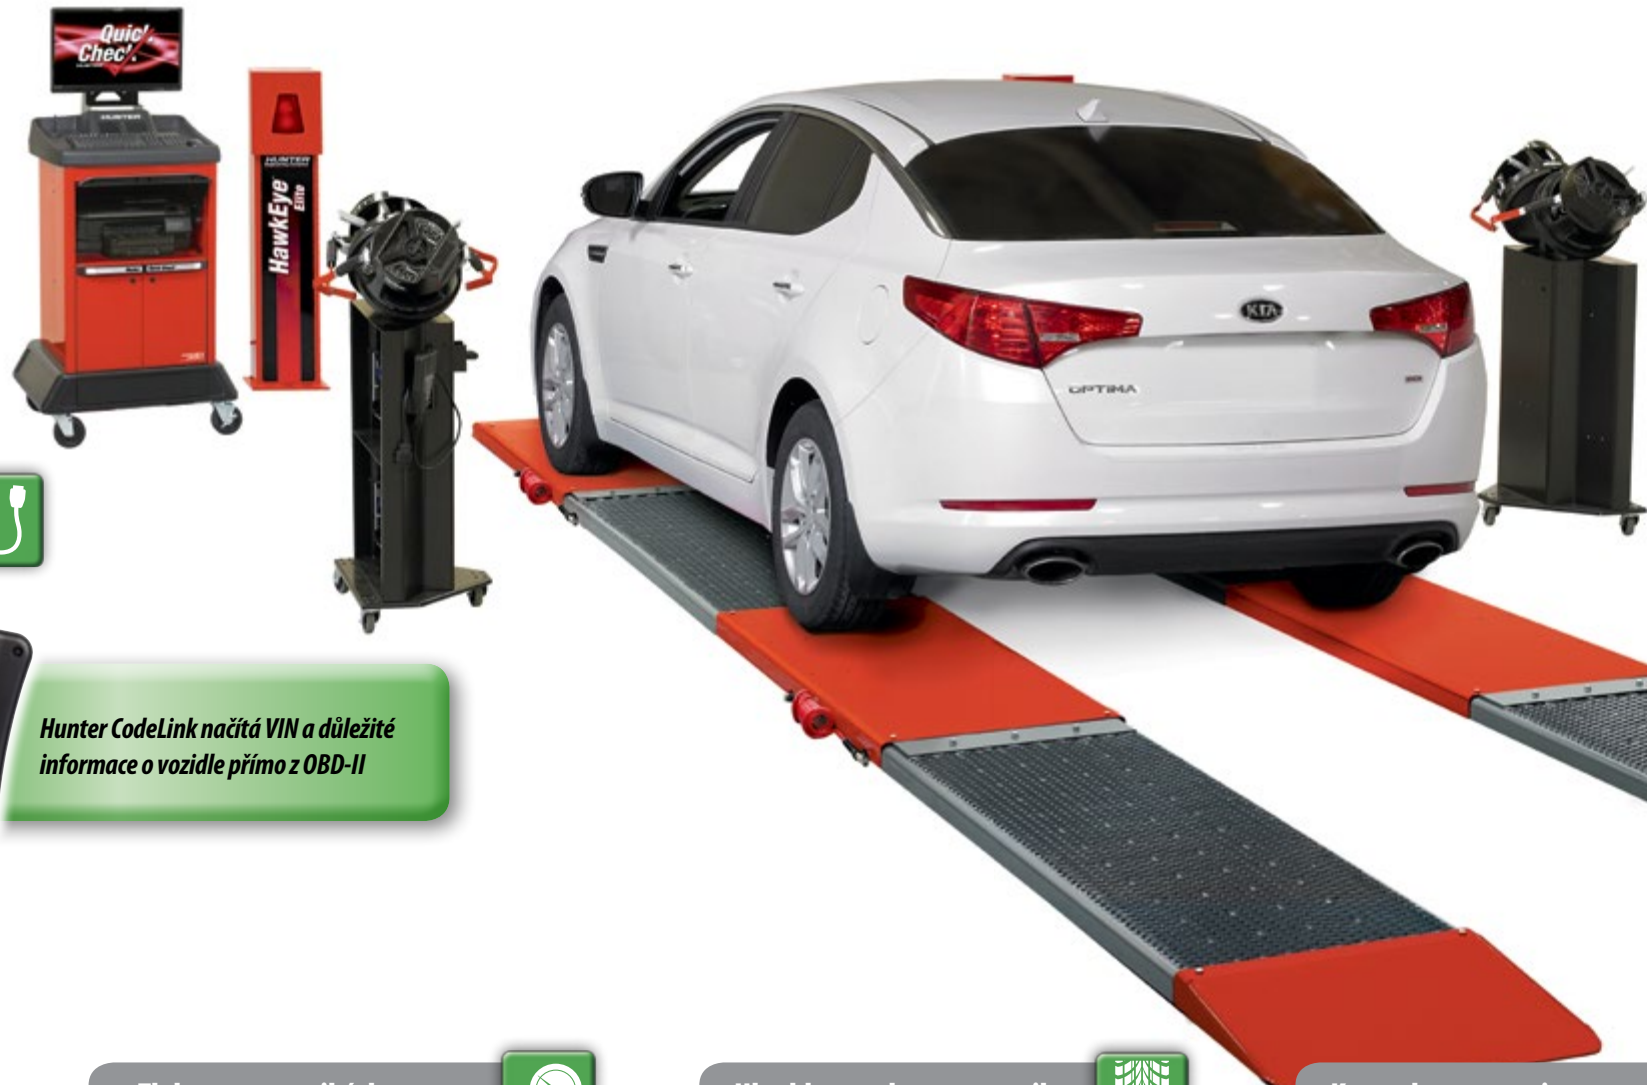
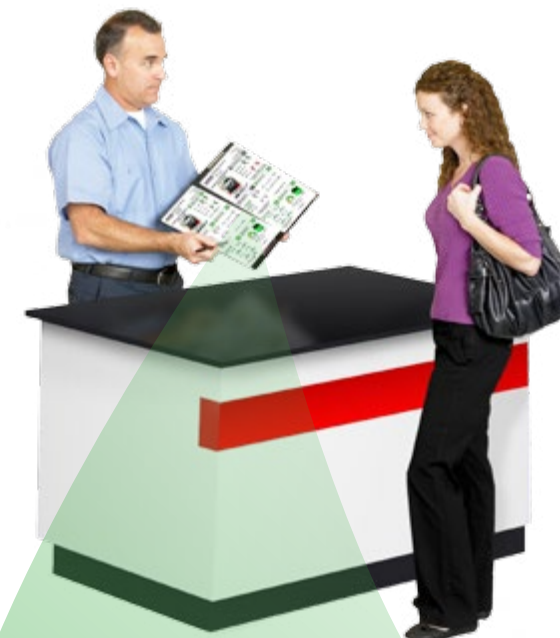
Complimentary Vehicle Inspection
 1/17/14 9:00 AM

KIA 2014 Optima
 Stav km: 25,141

Geometrie vozidla

- ✓ Před. ořazení odbočení
- ✗ Zad. ořazení odbočení
- ✓ Odklon vpravo
- ✓ Odklon vlevo

Depozitová seřízení geometrie (prodloužení životnosti pneumatik, úspora paliva a bezpečnost jízdy).

Kontrola funkce brzd

- ✓ Růžičení brzdového účinku přední části nápravy
- ✗ Přední osa. Rovnoměrnost brzdového účinku levé pravy
- ✓ Zadní osa. Rovnoměrnost brzdového účinku levé pravy

Depozitová kontrola tloušťky brzdových destiček

Kontrola emisních závad

- ✓ Kontrola motoru - VSP
- ✓ Přítomnost 1 dýhový kód

Hloubka vzorku pneumatik

- ✓ Levá přední 23%
- ✓ Pravá přední 14%
- ✓ Levá zadní 23%
- ✓ Pravá zadní 14%

Stav baterie

- ✓ Naměřeno: 515 CCA Napětí: 11.9 V
- ✓ OEM hodnota výrobce: 500 CCA

Baterie v pořádku

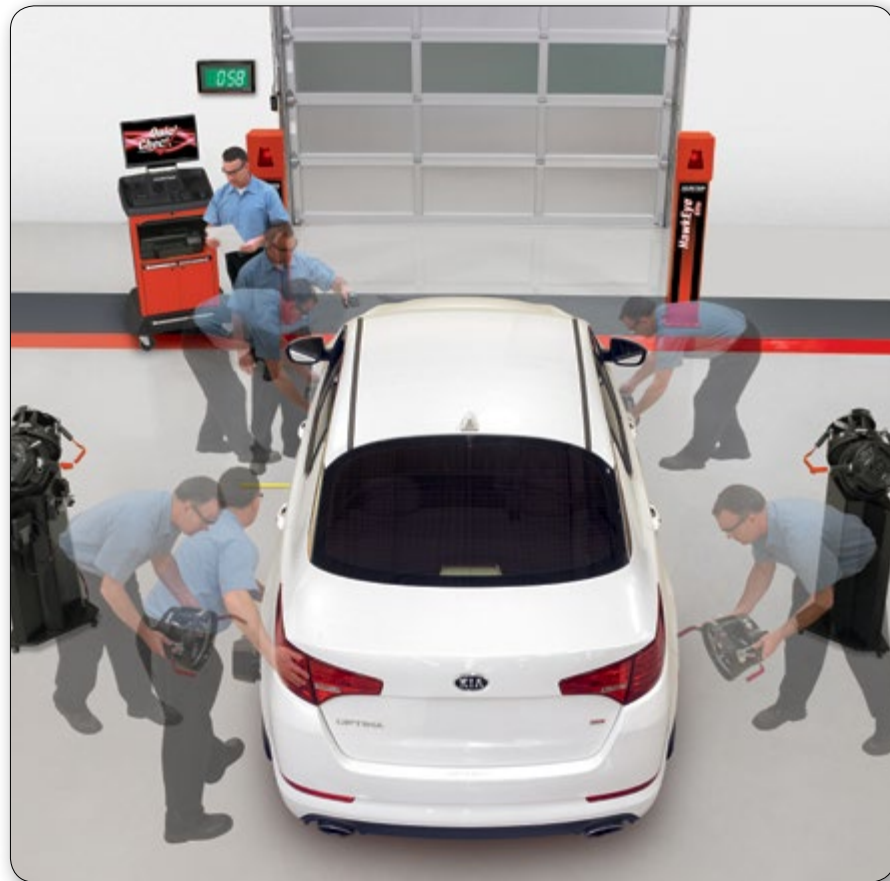
Průjezdné provedení

- ✓ umožňuje zkontrolovat každé vozidlo, které přijede do servisu
- ✓ nejrychlejší způsob kontroly úhlů, které ovlivňují životnost pneumatik
- ✓ přináší lepší vytížení pracoviště pro seřizování geometrie
- ✓ k dispozici několik variant provedení pro různá pracoviště
- ✓ přehledný protokol dokládá nabídku seřízení

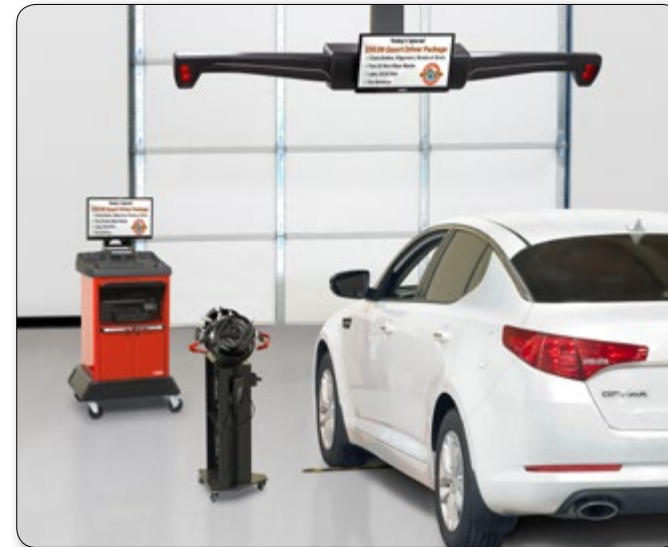
Průjezdné provedení se zavěšenými kamerami

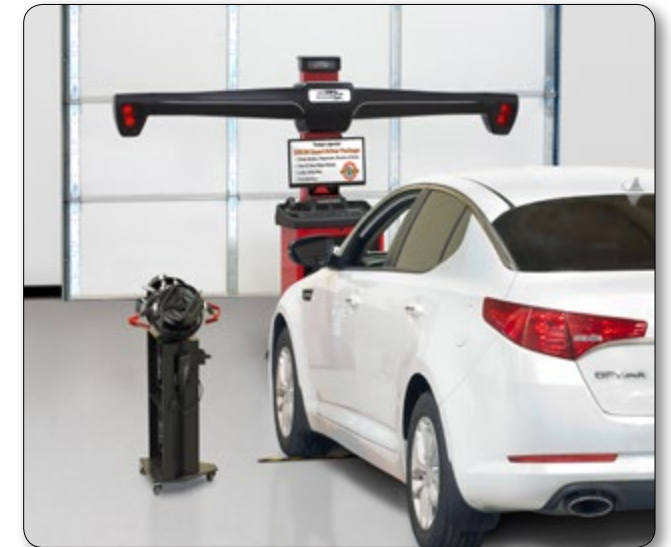
Mobilní provedení pro více pracovišť

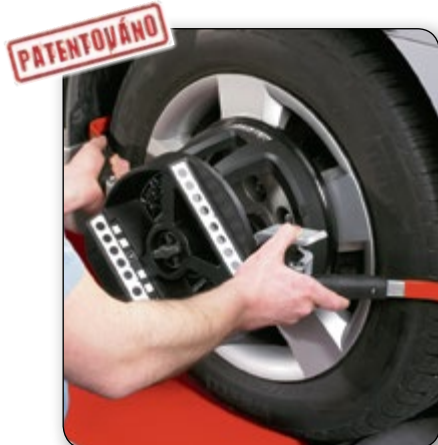
QuickGrip™ adaptéry

- ✓ rychlé sestavení
- ✓ snadné přizpůsobení velikosti kola bez šroubování
- ✓ o disk se opírá gumový dotykový kruh
- ✓ malá hmotnost
- ✓ vysoká trvanlivost
- ✓ minimální údržba

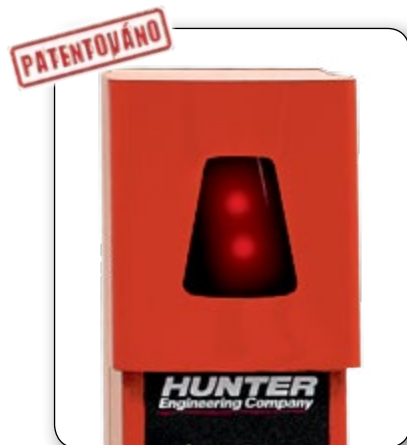
HawkEye Elite® kamery

- ✓ kamery s vysokým rozlišením
- ✓ každé kolo sleduje jedna kamera
- ✓ kompenzace a změření hodnot jediným popojetím

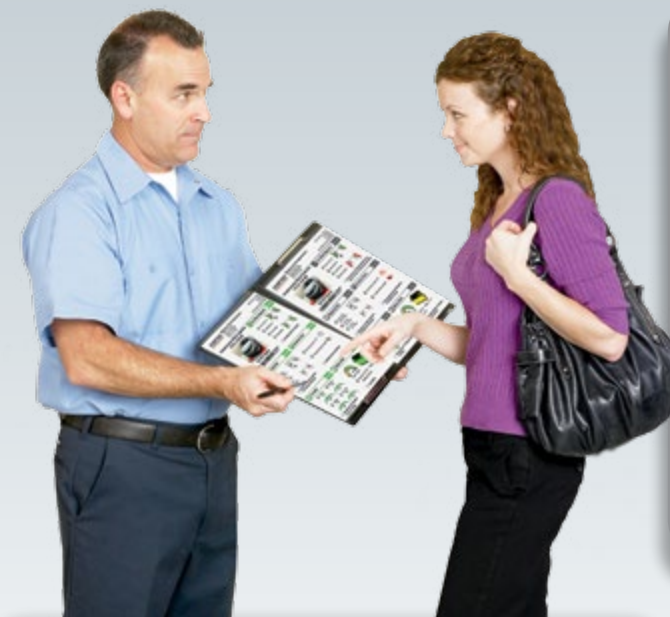
Výsledek kontroly geometrie pro zákazníka...

Geometrie vozidla		NEVYHOVUJE
✓	Před. celková sbihavost	
✗	Zad. celková sbihavost	
✓	Odklon vpředu	
✓	Odklon vzadu	
<input type="checkbox"/>	Doporučeno seřízení geometrie (prodloužení životnosti pneumatik, úspora paliva a bezpečnost jízdy).

Výtisk testu kontroly geometrie ukazuje výsledek dobře/špatně pro:

- celkovou sbihavost přední a zadní nápravy
- odklony kol přední a zadní nápravy
- celkový stav geometrie

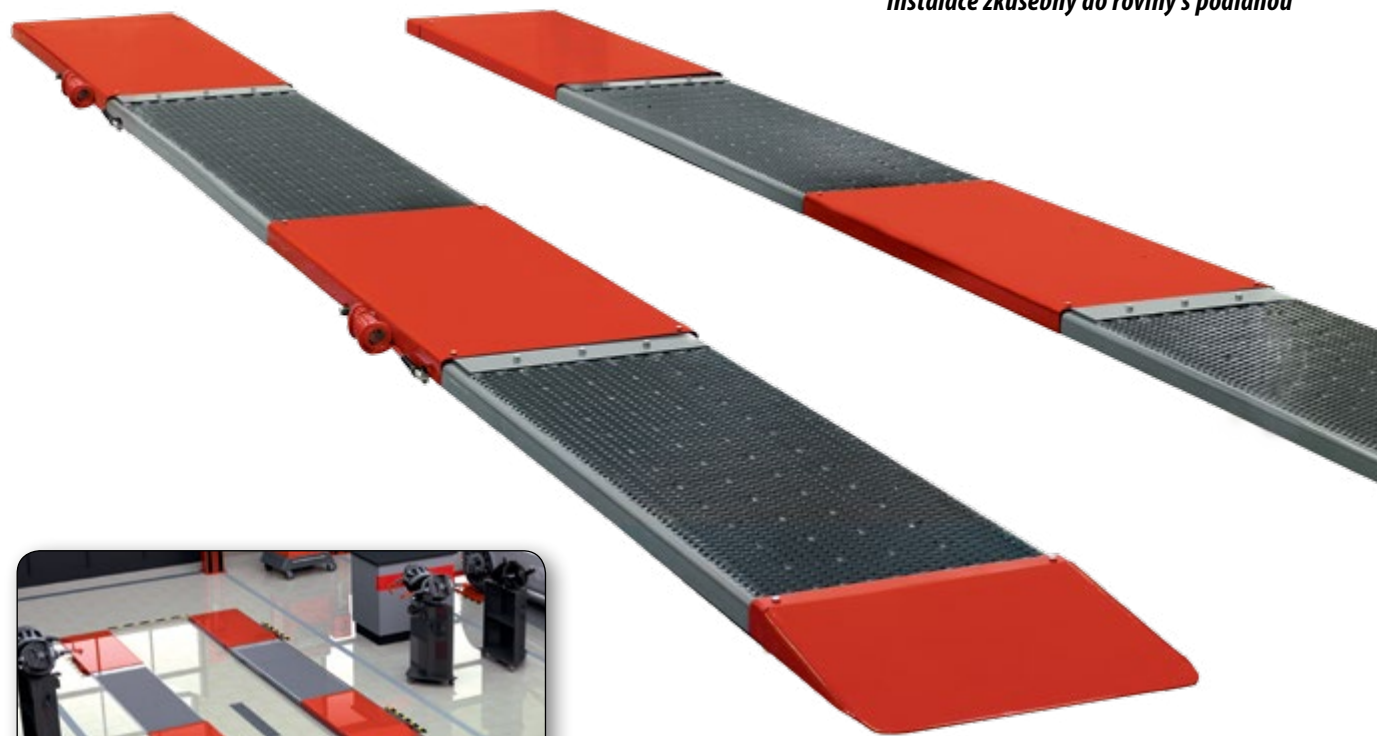
Instalace zkušební do roviny s podlahou

- ✓ přináší více práce na servisu brzd
- ✓ rychlejší než vizuální prohlídka
- ✓ není nutné zvedat vozidlo ani sundávat kola
- ✓ srovnává účinek brzd s předepsanou hodnotou
- ✓ měří vozidlo stejně jako na silnici
- ✓ snadno srozumitelný výtisk
- ✓ kontrola tlaku v pneumatikách jako volitelné příslušenství

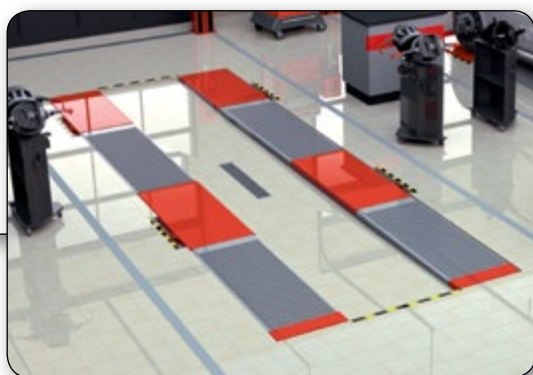
Instalace na podlahu

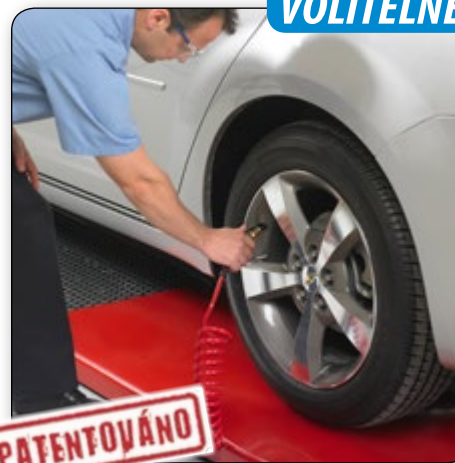
Inflation Station

- ✓ automaticky nastaví tlak všech pneumatik na správnou hodnotu
- ✓ šetří čas opakovaného měření hodnoty tlaku
- ✓ integrované tlakové hadice u každého kola
- ✓ tlak v pneu před kontrolou a po je uveden na výtisku

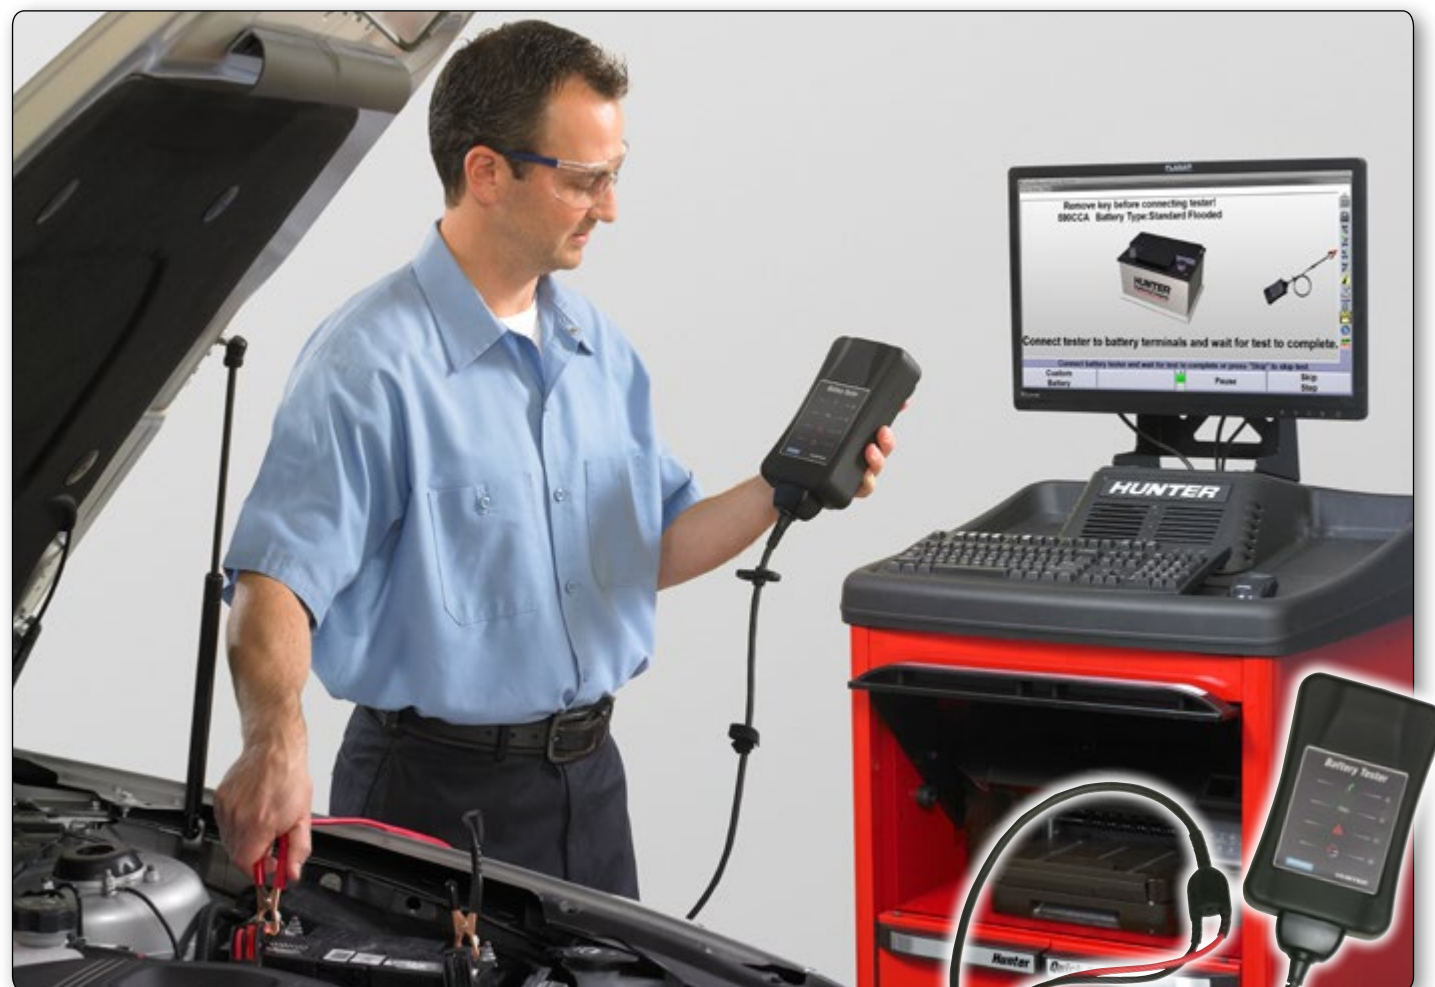
Tester baterií přenáší bezkabelově výsledky testu do řídicí jednotky a protokolu pro zákazníka

- ✓ snadná obsluha – pouze připojíte k baterii
- ✓ výsledky se automaticky přenášejí na vyhodnocovací jednotku
- ✓ výsledek testu je srovnáván s předepsanou hodnotou výrobce
- ✓ tester se vždy připojuje na vývody pod kapotou, i u vozidel s jinde umístěnou baterií
- ✓ test pracuje s velmi nízkým proudem, aby nedošlo k poškození citlivých elektronických komponentů
- ✓ testovací metoda je nejméně obtížná, není nutné baterii otevírat
- ✓ srozumitelný výsledek testu ve výtisku upozorňuje zákazníka na případné riziko selhání baterie

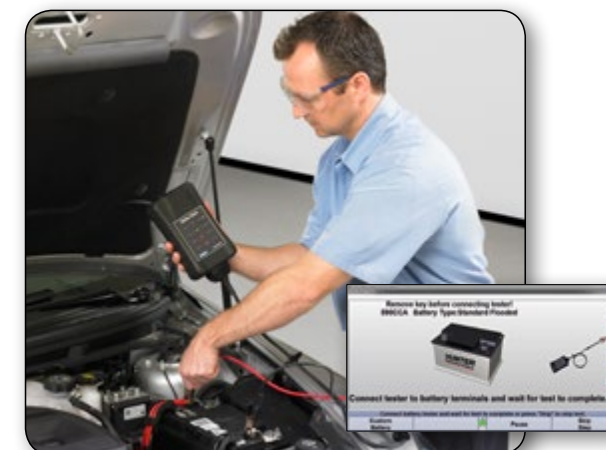
Technologie testování baterií Midtronics integrovaná do systému Hunter QuickCheck měří, zaznamenává a vyhodnocuje výsledky testu stavu baterií

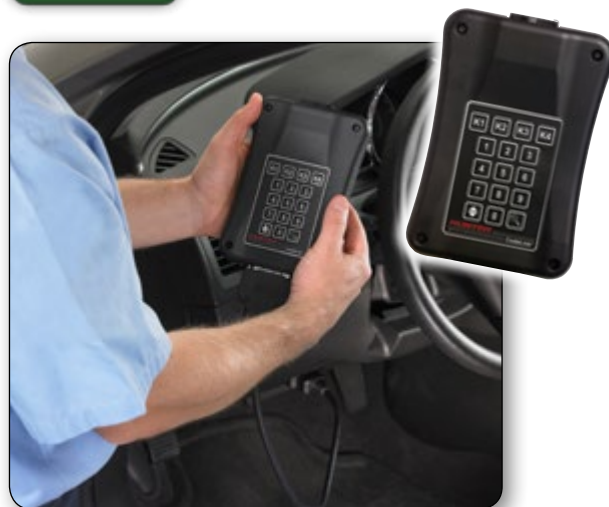
Hunter CodeLink se připojí přímo k zásuvce OBD-II a během několika sekund načte informace o emisním systému vozidla a VIN

- ✓ automaticky načítá VIN vozidla
- ✓ ověřuje stav kontrolky řízení motoru (MIL)
- ✓ zobrazuje chybové kódy řízení motoru
- ✓ umožňuje zadat stav počítadla km a předepsanou hodnotu tlaku v pneumatikách
- ✓ bezdrátová komunikace s řídicí jednotkou systému
- ✓ kompatibilní s vozy vybavenými systémem OBD-II a EOBD

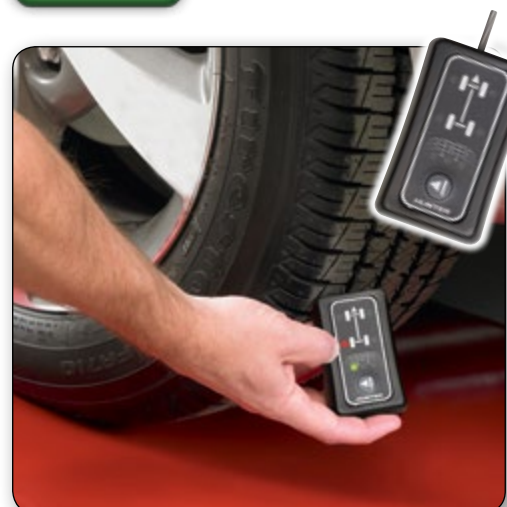
- ✓ možnost kontroly v jednom nebo ve třech bodech
- ✓ bezkabelový přenos do řídicí jednotky
- ✓ změřené hodnoty jsou okamžitě zobrazeny na monitoru
- ✓ názorný protokol dokládá stav hloubky vzorku a potřebu výměny pneumatiky

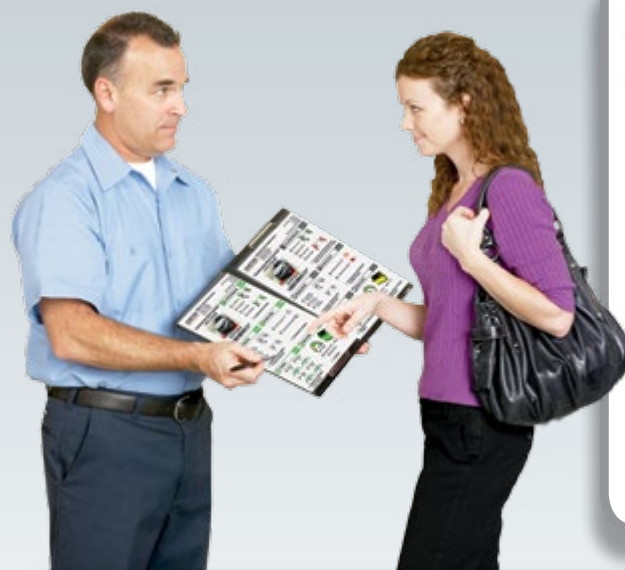
Výsledek emisního testu pro zákazníka...

Kontrola emisních závad NEVYHOVUJE

- Kontrolka motoru - VYP
- Přítomen 1 chybový kód
- Doporučené provedení detailnější diagnostiky pro podrobný návrh servisu

Výtisk emisního testu ukazuje výsledek dobře/špatně pro:

- kontrolku řízení motoru
- kódy závad řízení motoru předepsané normou
- celkový stav systému řízení motoru

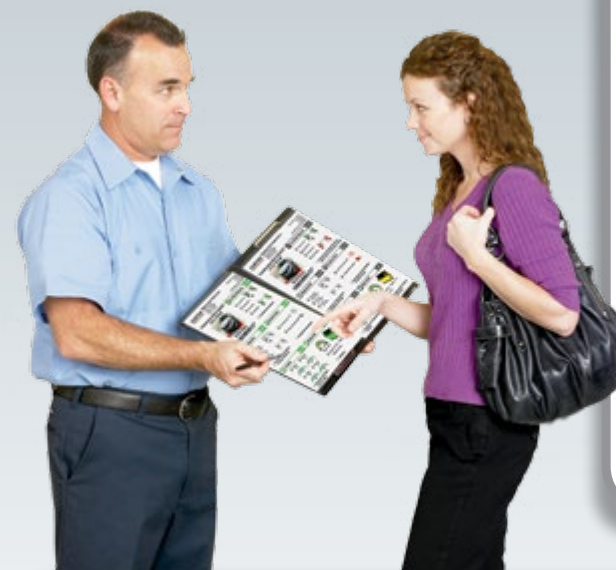
Výsledek kontroly stavu pneumatik pro zákazníka...

Hloubka vzorku pneumatik NEVYHOVUJE

<input checked="" type="checkbox"/> Levá přední 23%	<input checked="" type="checkbox"/> Pravá přední 14%
33psi	33psi
<input checked="" type="checkbox"/> Levá zadní 23%	<input checked="" type="checkbox"/> Pravá zadní 14%
33psi	33psi

Doporučena výměna pneumatik pro bezpečnou jízdu

Výtisk kontroly stavu pneumatik ukazuje výsledek dobře/špatně pro:

- procento zbývajícího vzorku na pneumatice
- zbývající část vzorku je na protokolu graficky znázorněna
- tlak v pneumatice (Inflation Station je součástí zkušební funkce brzd nebo zvedáku RX)
- celkový stav pneumatik

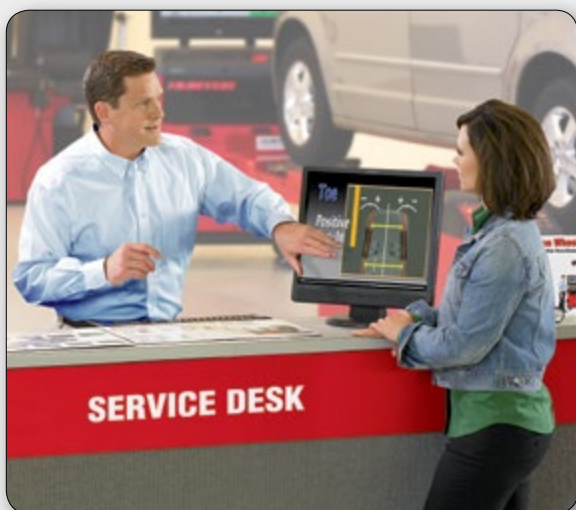
Protokol pro zákazníka

Doložte zákazníkovi stav jeho vozidla pomocí:

- ✓ jednoduché grafiky
- ✓ přehledných výsledků
- ✓ fotografie vozidla s registrační značkou
- ✓ doporučení dalšího servisu na základě výsledků testů
